CONTRALORÍA GENERAL DE LA REPÚBLICA DIVISIÓN DE INFRAESTRUCTURA Y REGULACIÓN SUBDIVISIÓN DE AUDITORÍA

INFORME FINAL N° 31 SOBRE AUDITORÍA A LA OBRA CONCESIONADA EN EXPLOTACIÓN, AEROPUERTO ARTURO MERINO BENÍTEZ, MINISTERIO DE OBRAS PÚBLICAS.

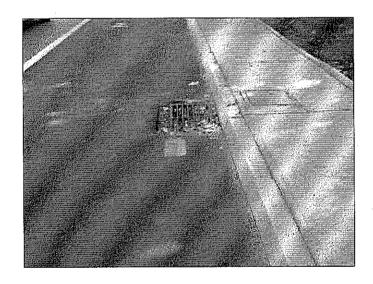
Foto 27. Acumulación de basuras y desperdicios en sumidero de aguas lluvia de calle de acceso.

En lo referente al aseo permanente del área de concesión, consignado en el artículo 1.10.1 de las bases de licitación, se observó una apreciable acumulación de polvo en estructuras y elementos del terminal situados en altura, tales como: pórticos de acceso (fotos 15 y 16), vigas sobre aduana en llegadas internacionales (fotos 17 y 18) y cielos tipo *minicel* (fotos 19 y 20). A lo anterior, se suma la presencia de polvo y desperdicios en escaleras y pasillos del área de servicios del nivel 4,20 (fotos 21 y 22) y en fosos de ascensores (fotos 23 y 24) y manchas en las alfombras ubicadas en las áreas de arribo y espera de pasajeros (fotos 25 y 26). Además, se constató la falta generalizada de limpieza de los sumideros de aguas lluvias situados en la calle de acceso (foto 27).

El servicio auditado señala que la empresa de aseo, realiza semestralmente la limpieza de la estructura, tanto exterior como interior del edificio. Agrega que, todas las mantenciones de los ascensores incluyen su limpieza y la del respectivo foso y, que entre el 1 de enero al 30 de abril del presente año, se realizaron 142 mantenciones en los ascensores, las que detalla en una tabla que acompaña a su oficio de respuesta.

No obstante las mantenciones que según el servicio se habrían realizado, se mantiene la observación, toda vez que lo objetado persiste e incluso consta en el registro fotográfico que se adjunta.
